# Kenniskring GIS

Technische uitdagingen  
beoordelen en herstellen  
schades

Herke Stuit

Instituut  
Mijnbouwschade  
Groningen

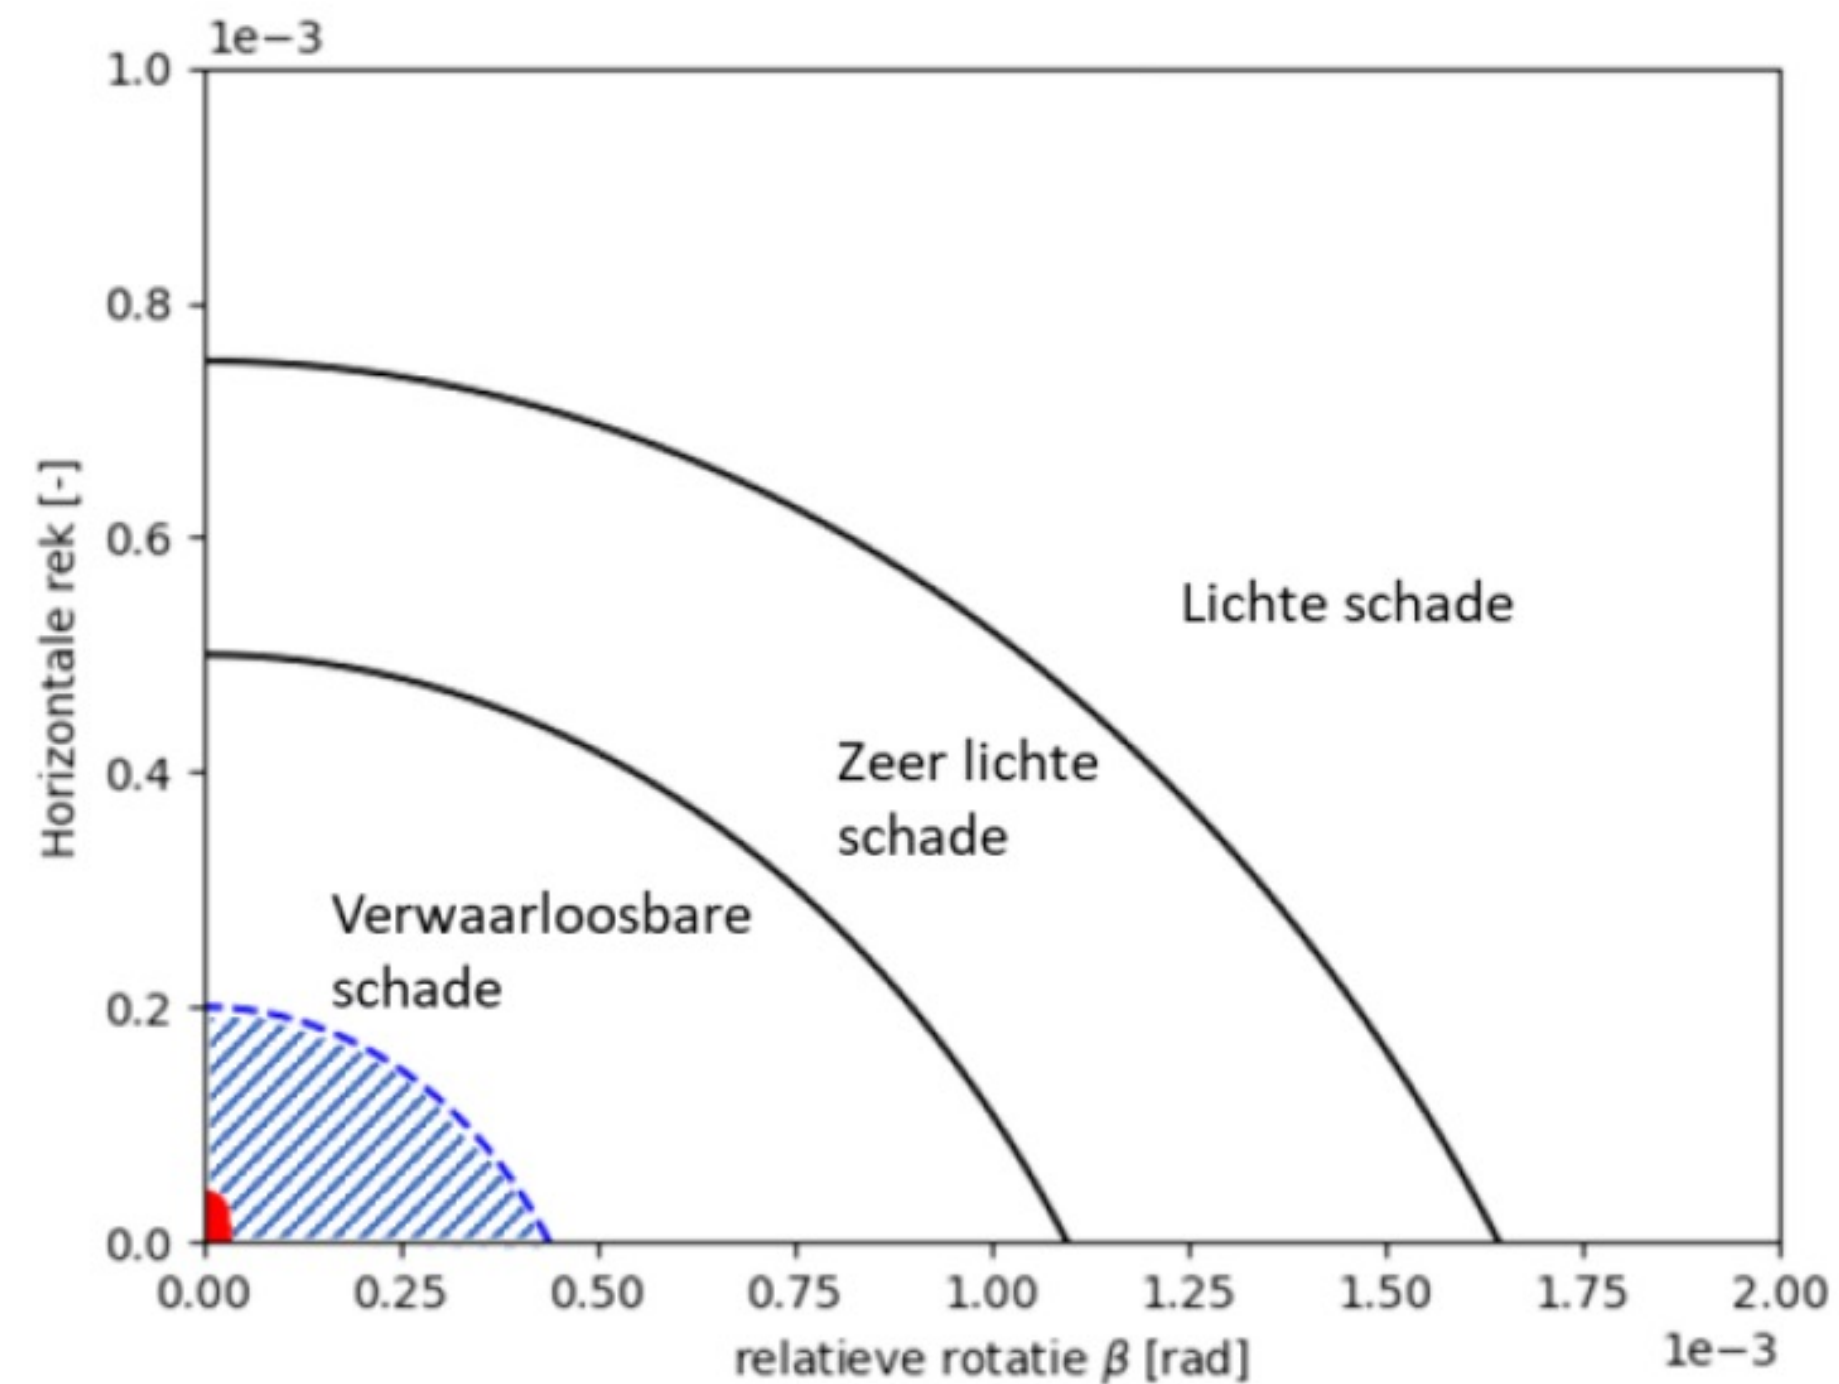
- Onderzoek TNO/TUD: er treedt geen schade op door rekken en krommingen van de bodemdaling

Gebied waarbinnen geen esthetische, functionele of constructieve schade ontstaat

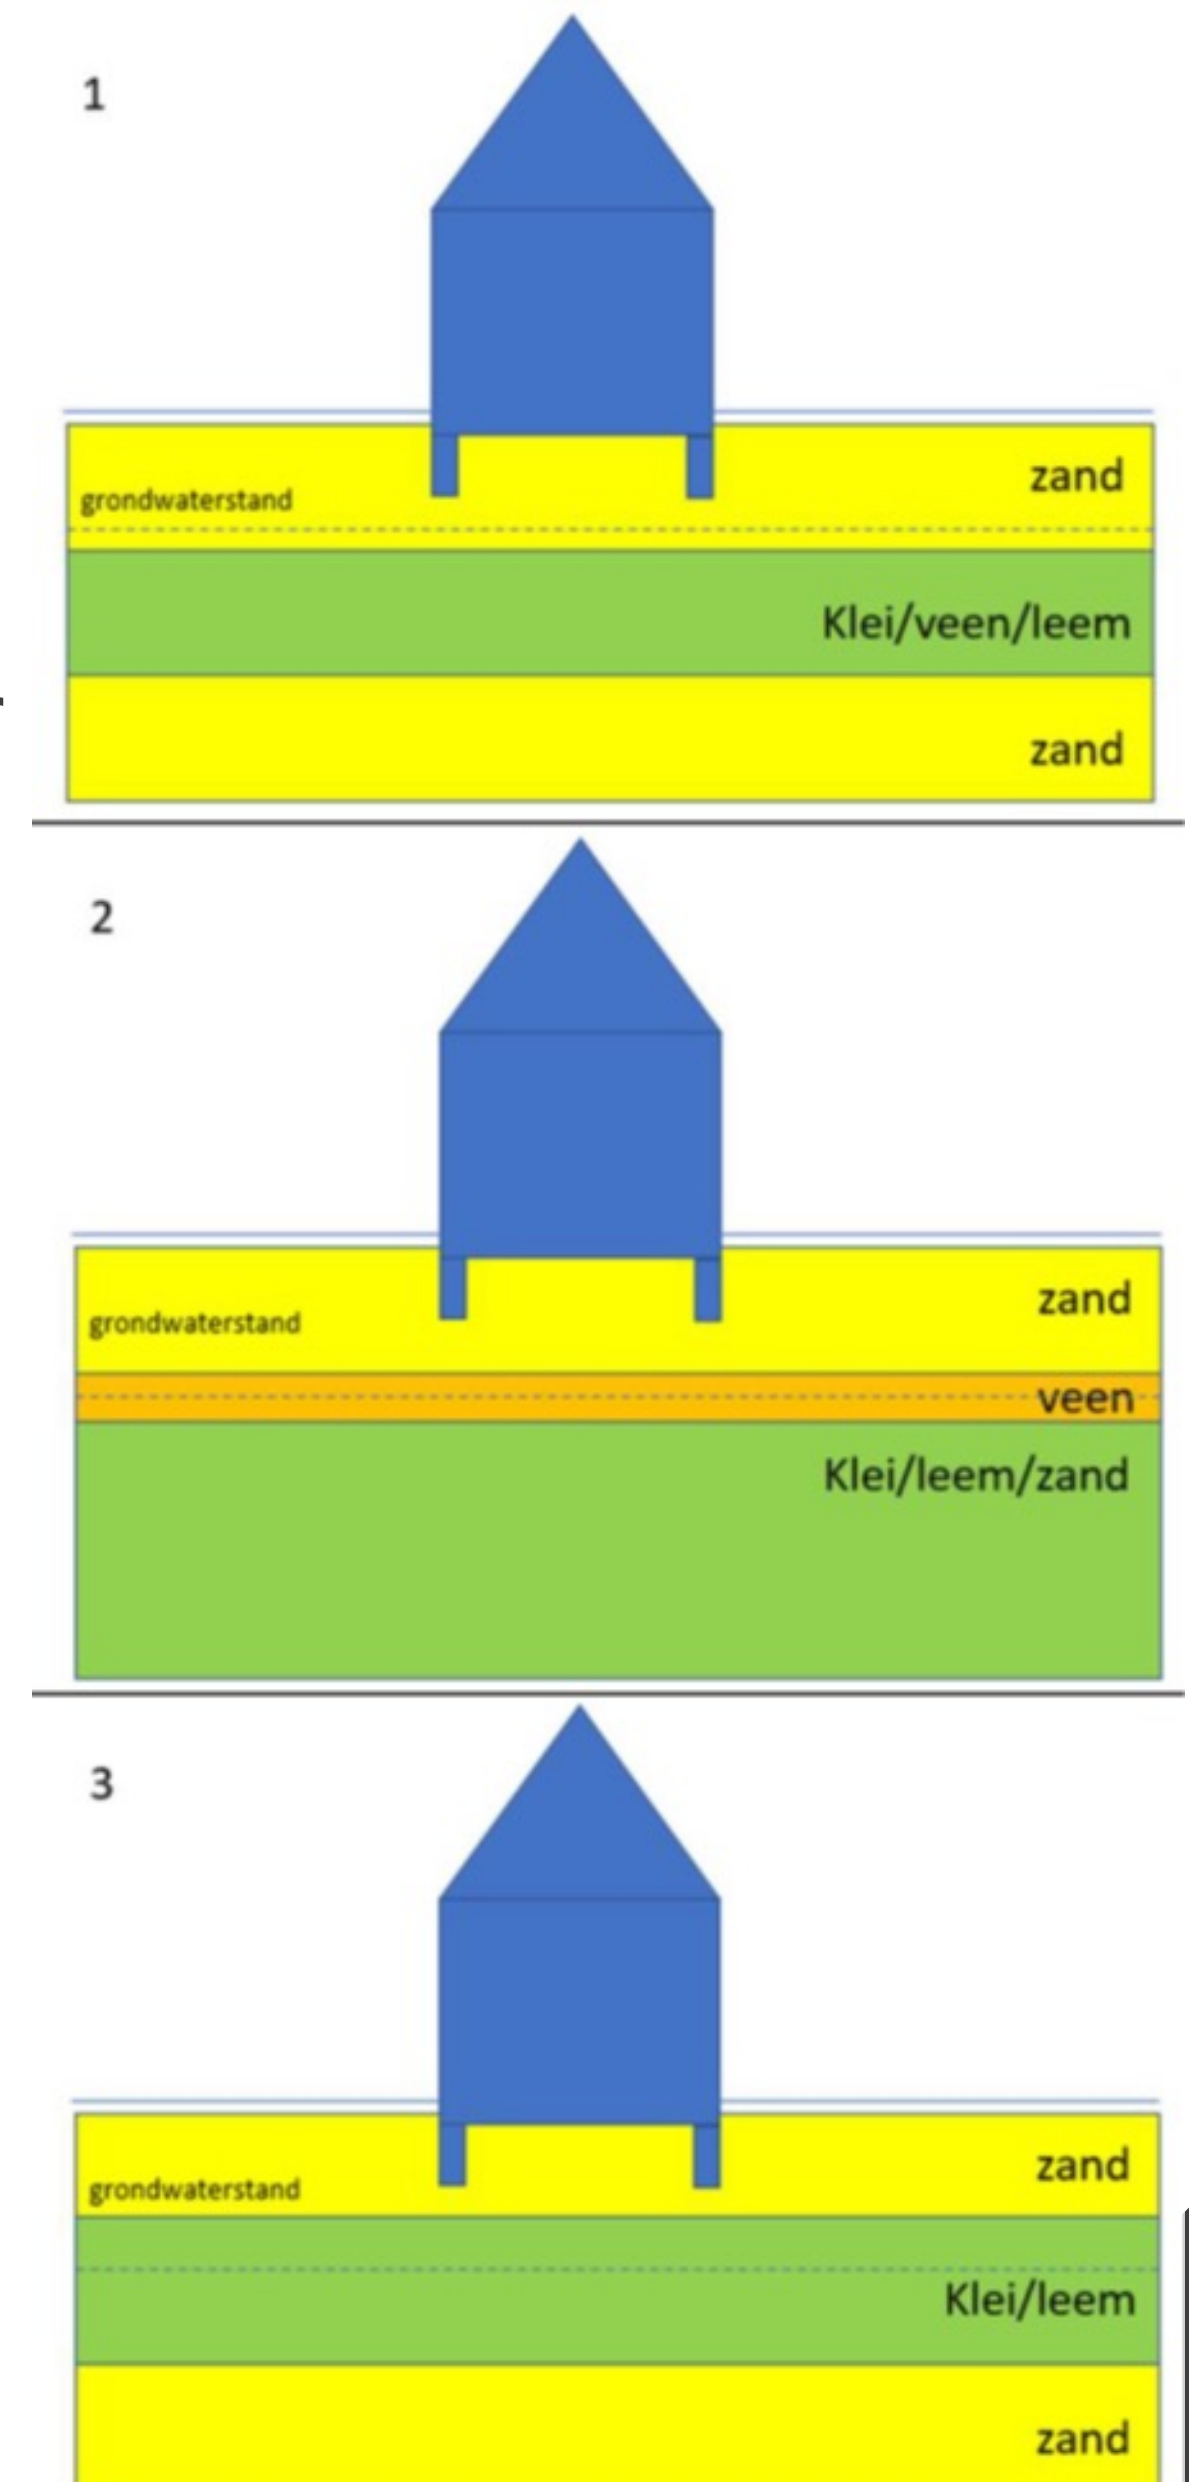
Alle 4 de mechanismen zijn het gevolg van grondwaterstandverschillen die door bodemdaling zijn veroorzaakt en tot funderingsschade kunnen leiden:

- (1) Zetting van de ondergrond
- (2) Oxidatie van veen
- (3) Zwellen of krimp van slappe klei
- (4) Paalrot bij houten palen

Verskil gebouwen <1975 en erna (VB1974 van kracht)

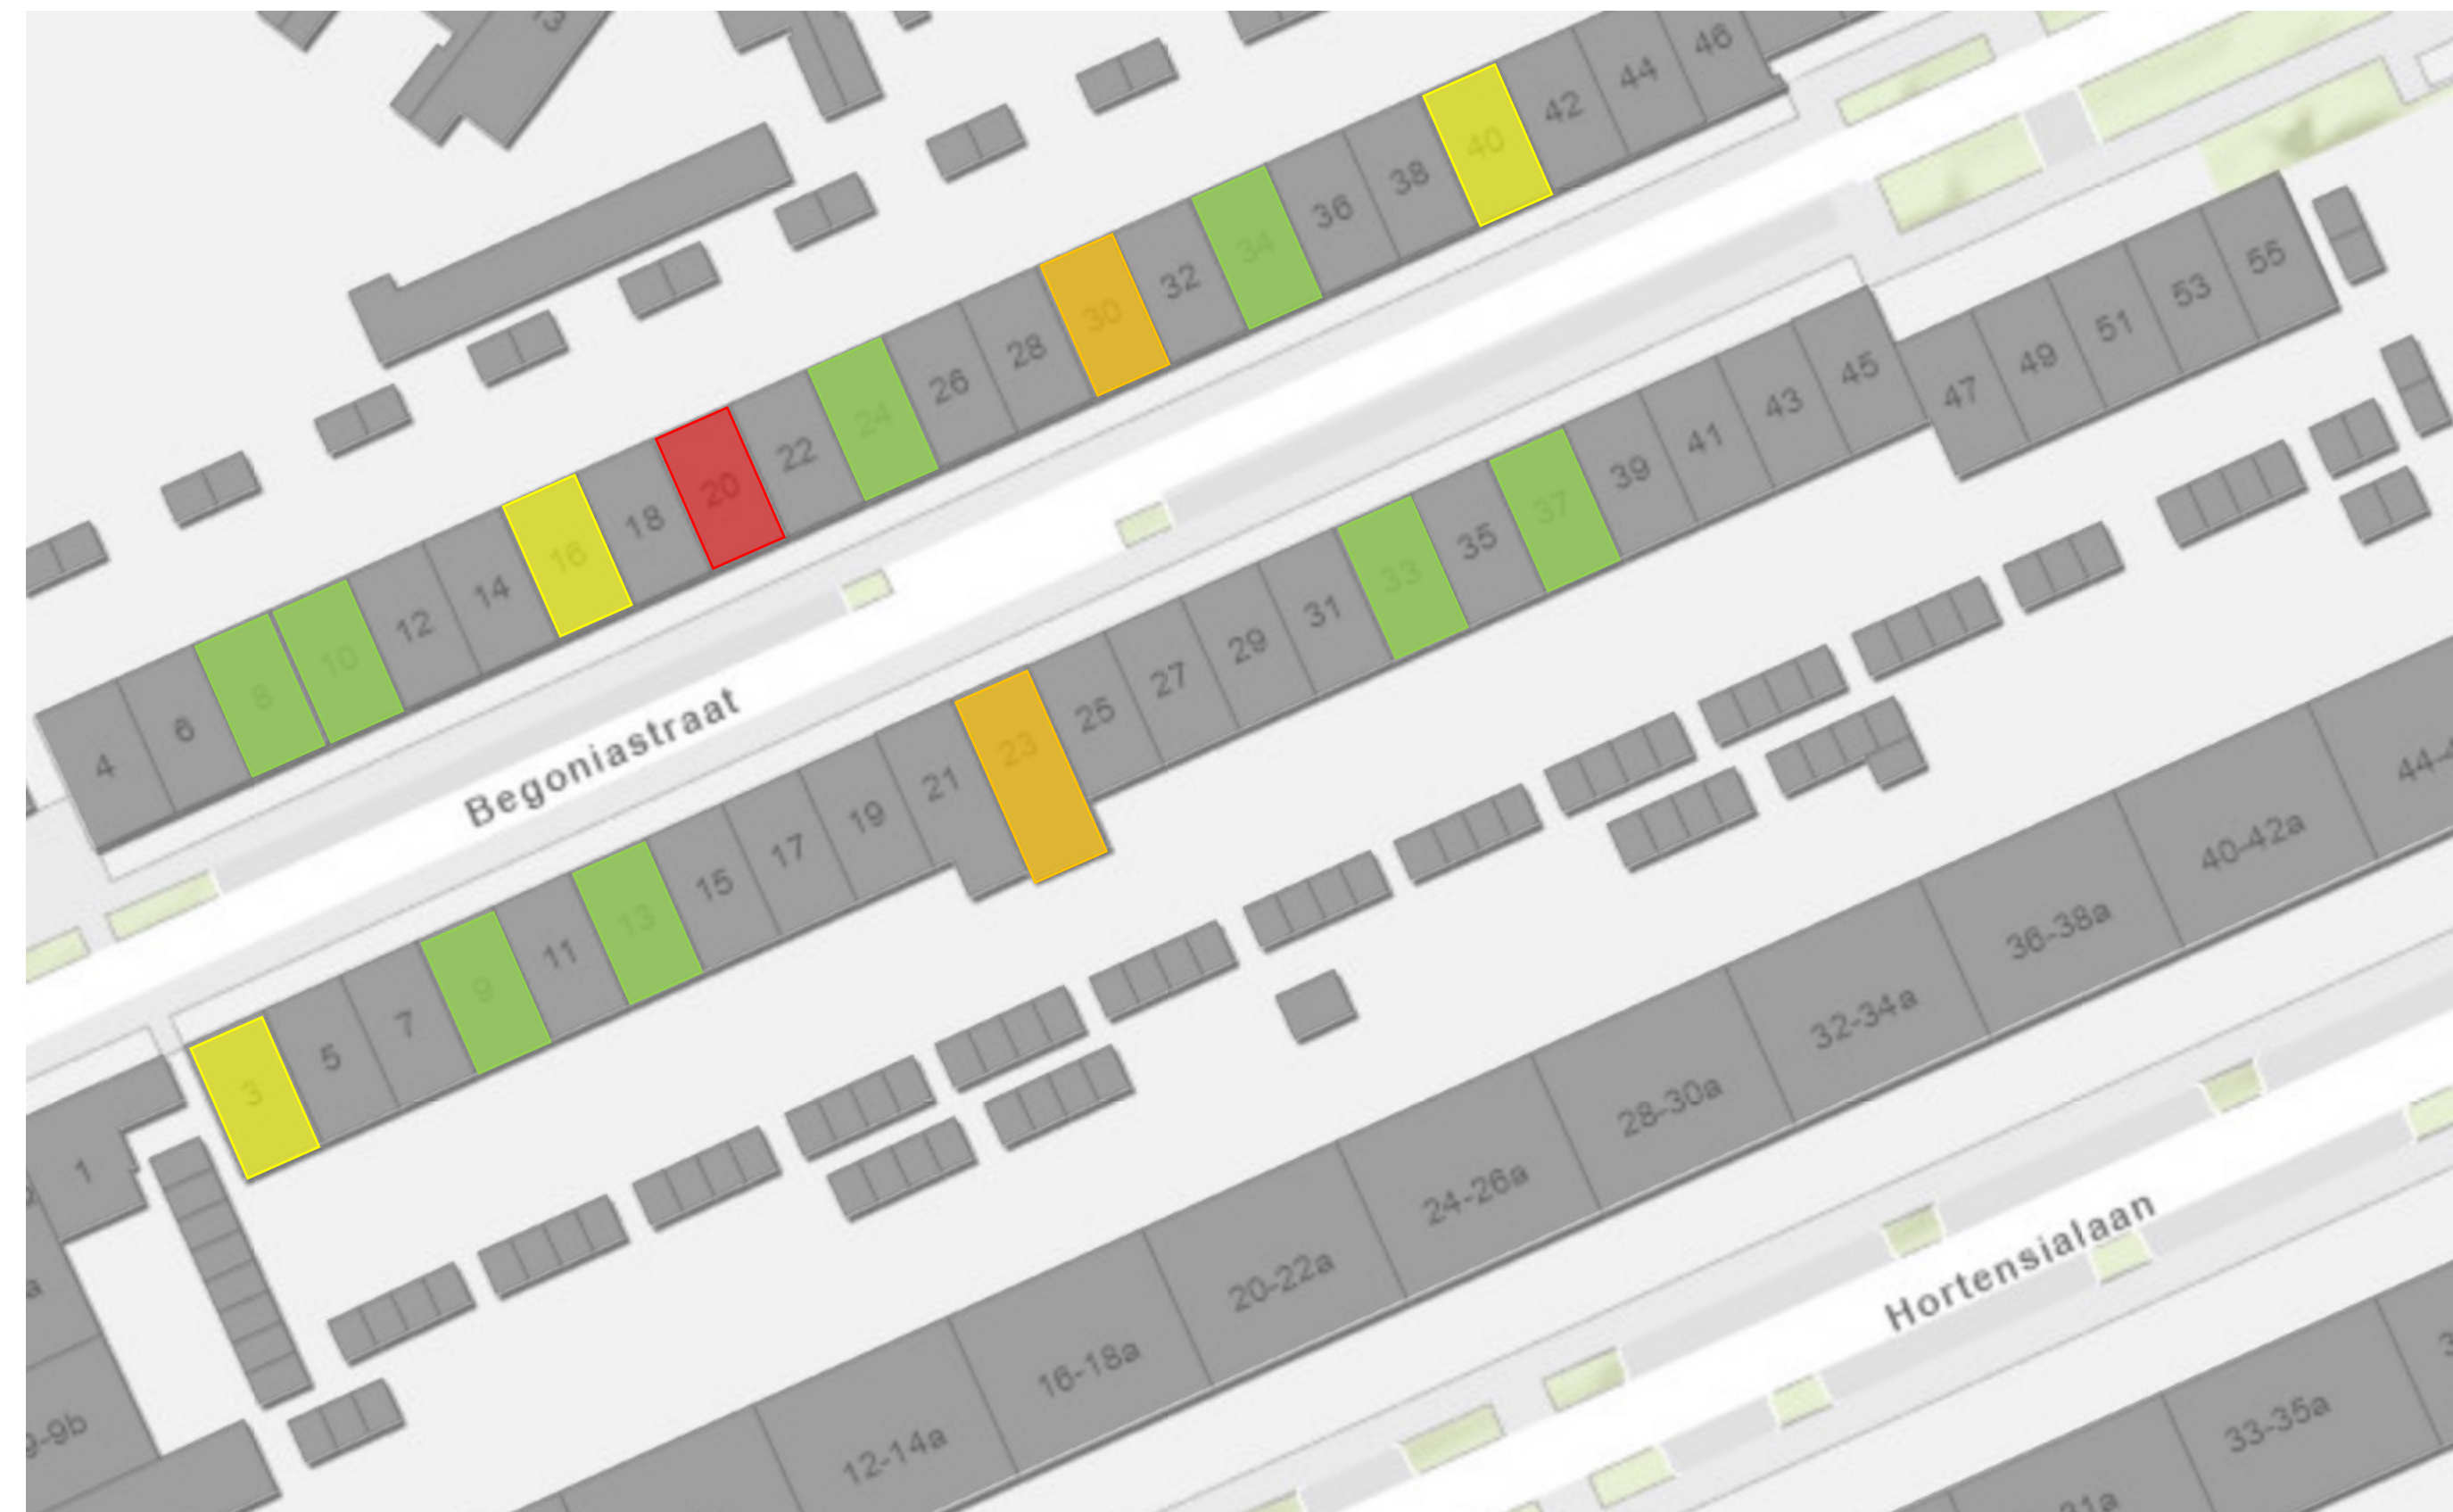
- Vergelijking 'gelijksoortige' gebouwen
  - Aantal schades;
  - % causaal;
  - herstelbedrag
